Précision des aléas mouvements de terrain

Fiche analytique n°13

Commune associée	Tiarei
Référence de la fiche	FA_T13
Référence du site	PK 22.6 - Planèze
Visite réalisée par	Géolithe - CF
Date de la visite	15/03/2022
Coordonnées géographiques (RGPF / UTM zone 6S)	
X (en m)	Y (en m)
246280	8060324

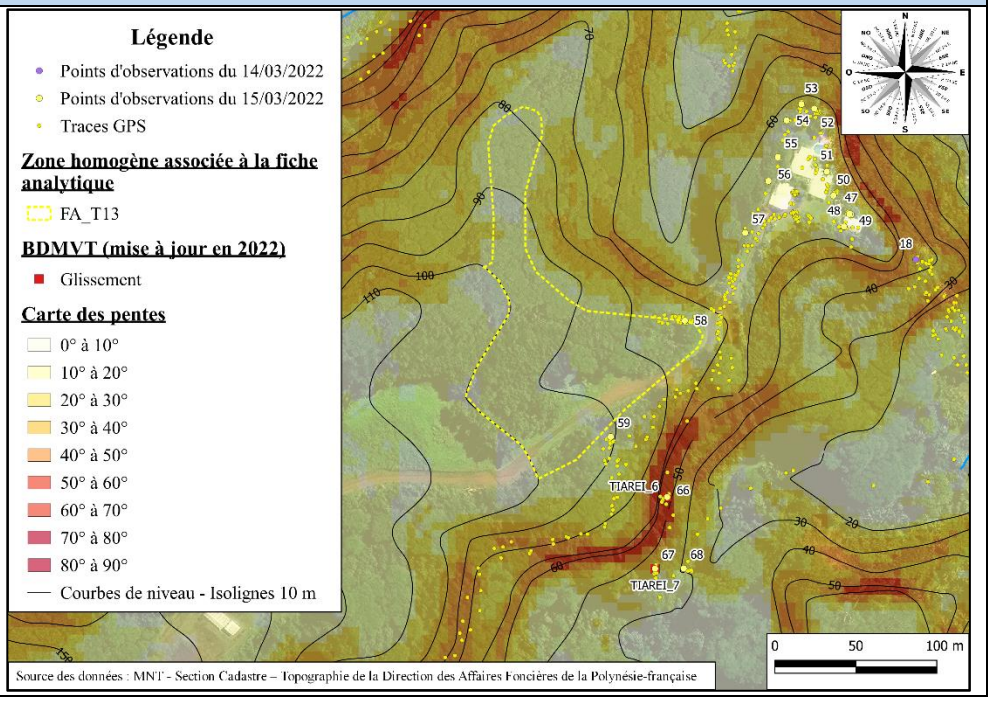
Points d'observations

Observations n°58	Le point d'observation n°58 marque la limite entre les talus aménagés et terrassés et la planèze. Ces terrasses réalisées servent actuellement pour le plantation de bananiers.
